TÄTIGKEITSBERICHT 2022

BERATUNGEN UND UNTERSUCHUNGEN

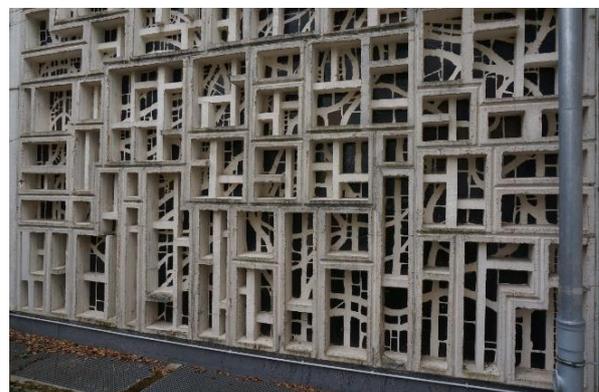
Betonglasfenster der St Mauritiuskirche in Wiesbaden mit Abplatzungen an den Betonstegen

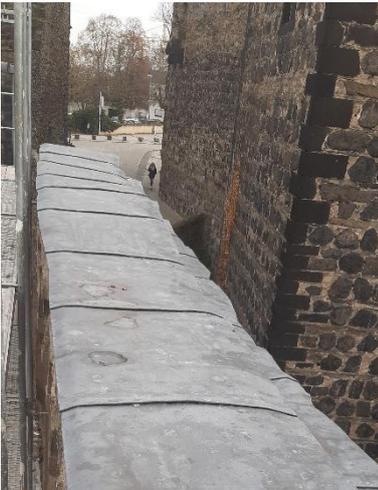
Andernach, Stadtmauer

Andernach (RP), Stadtmauer, Folgeschäden in der Verputzung (A)

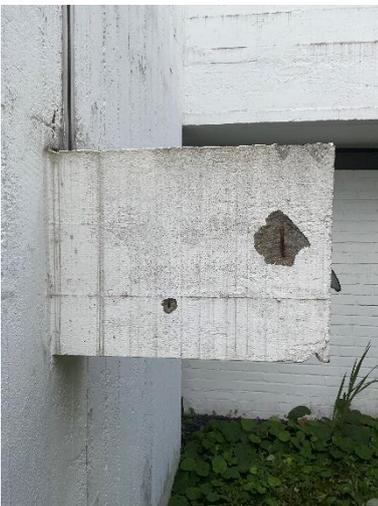
Bad Nauheim, Gabelsbergerstr. 24

Bad Nauheim (HE), Gabelsbergerstr. 24, Betoninstandsetzung, Betonschäden (A, U)

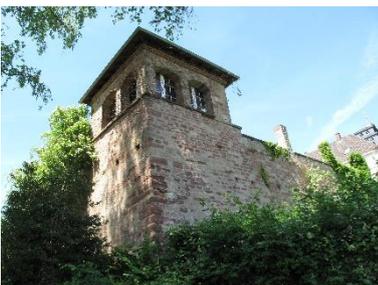
Blieskastel, Stützmauer mit Pavillon

Blieskastel (SL), Stützmauer (unterhalb Schlosskirche), Sanierung der Stützmauer aus Sandstein, Risse im Pavillon (A)

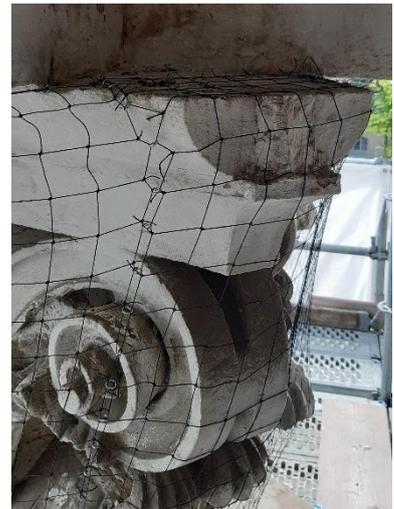
Darmstadt, Staatsarchiv

Darmstadt (HE), Staatsarchiv Karolinenplatz, Risse an der Putzfläche und am Sandstein, Steinschäden im Sockel durch Salze (A)

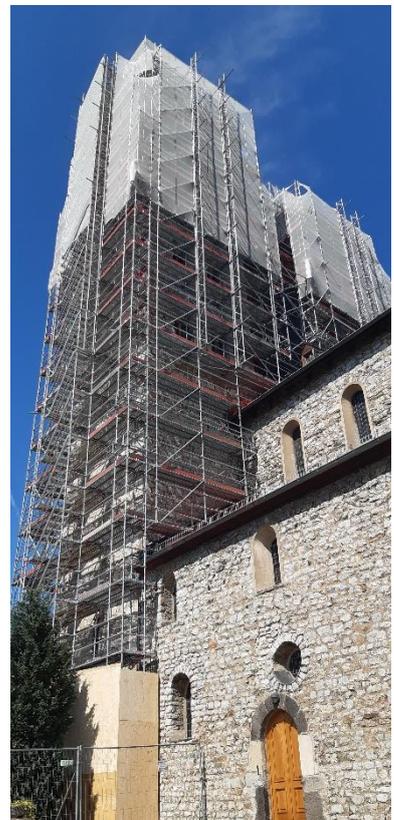
Dietkirchen, Kirche St. Lubentius

Dietkirchen (HE), kath. Kirche St. Lubentius, Empfehlung eines Fugenmörtels, Tuffsteinrestaurierung (B, U)

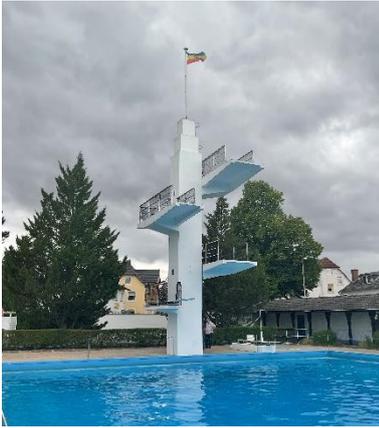
Groß-Gerau, Sprungturm

Groß-Gerau (HE), Freibad - Sprungturm, Betonsanierung (A)

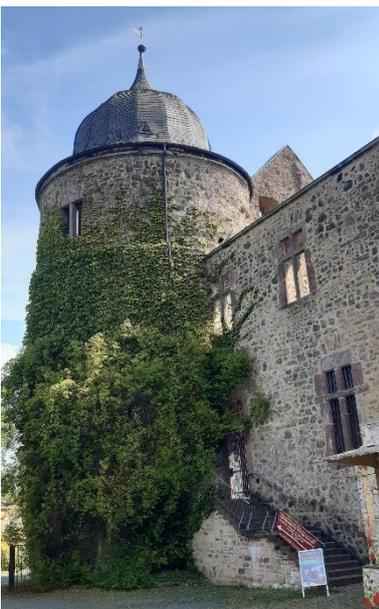
Hofgeismar, Sababurg

Hofgeismar (HE), Sababurg, Kalkspatzenmörtel, Konzepte zur Putzrestaurierung (A, U)

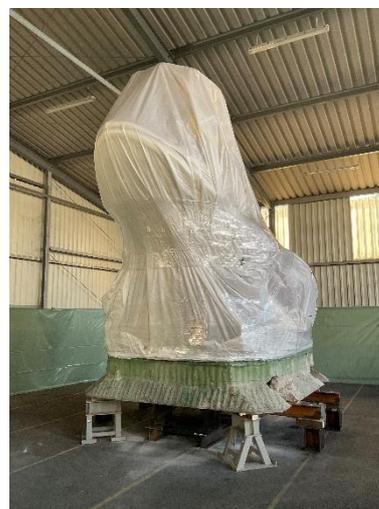
Mainz (RP), ERDAL-Frosch, Untersuchungen zur Konstruktion und Restaurierungskonzepte für den Betonsockel der Plastik (A, U)

Mainz, „Erdal-Frosch“, abgebaut und unter Schutzfolie

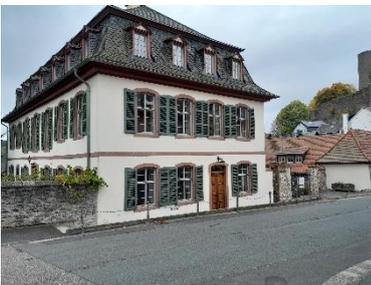
Oberreifenberg, Bassenheimer Schoss, (Renthof)

Oberreifenberg (HE), Bassenheimer Schoss (Renthof), alter Fugenmörtel sandet ab (A, U)

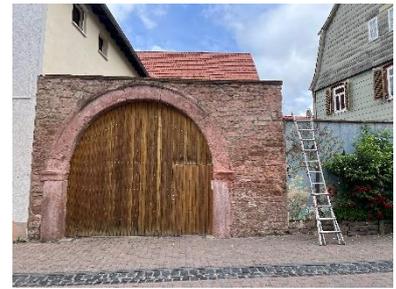
Reinheim, Wilhelm-Leuschner-Str. 40

Reinheim (HE), Wilhelm-Leuschner-Str. 40, geschädigtes Sandsteintor: Schadensursache, Instandsetzungskonzept; Wohnhaus: Feuchte- und Salzbelastung des Sockels (A, U)

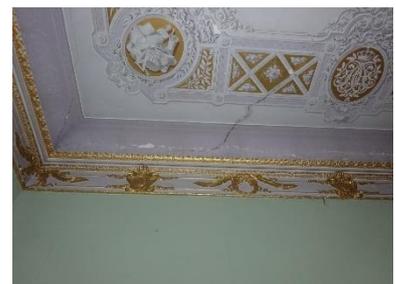
Weimar, Stadtschloss

Weimar (TH), Stadtschloss, Nachuntersuchung Kalkputz, Mörtelanalytik, Feuchtebelastung, Mikrobiologie (A, U)

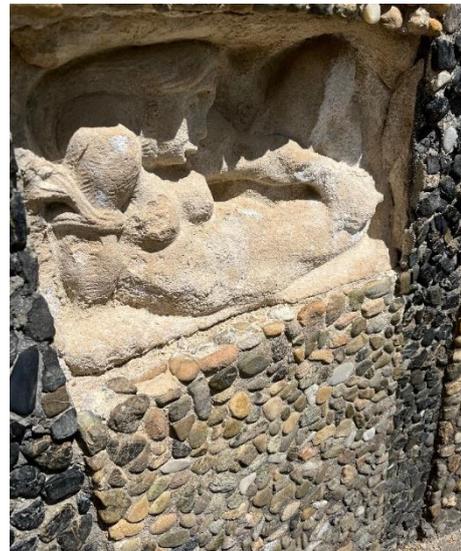
Am Bacchusbrunnen zeigen sich vor allem an den Reliefs und an den Kieselsteinmosaiken Schäden. Diese entstanden vorrangig durch Feuchte- und Umweltbelastungen. Zum Schutz der stark beanspruchten Reliefs aus Savonnières-Kalkstein werden angedachte Maßnahmen zur Reduzierung der Feuchte- und Salzbelastung begleitet. Dahingehende Untersuchungen werden unter Einbeziehung der Bauforschung weiterverfolgt.

Mathildenhöhe Darmstadt, Die Meerjungfrau am Bacchusbrunnen, starke Feuchte- und Salzbelastung

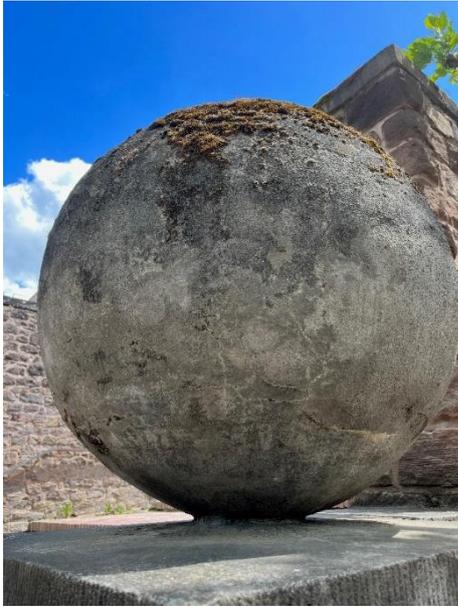
Die aktuell untersuchte Zierkugel aus Beton zeigt Abplatzungen, Ablösungen von Kern und Deckbeton sowie Risse. Nachdem die Frage nach einer möglichen Bewehrung ausgeschlossen werden konnte, wurden Deck- und Kernmaterial als Stampfbeton identifiziert und dessen Zusammensetzung, Sieblinie und Gefügestand untersucht. Aufbauend auf den Analysen soll in Zusammenarbeit mit der Denkmalpflege - im Rahmen restauratorischer Arbeiten - ein geeigneter Restaurierungsmörtel entwickelt werden, um die Zierkugeln als Bestandteile des UNESCO-Welterbes zu erhalten.

Mathildenhöhe, Darmstadt, Die „Zierkugel 1“ wurde 2014 restauriert, zeigt aber bereits neue Schadensbilder

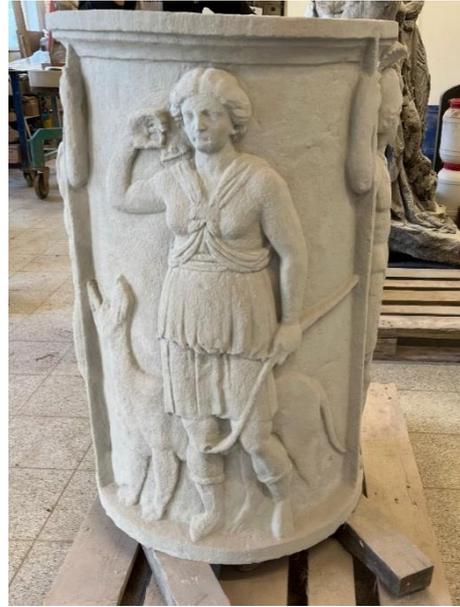
Kopie der Jupitersäule, Mainz, Musterfläche mit Schämmauftrag zum Schutz der Oberfläche

Aus Sicht des IFS stand die Überlegung im Vordergrund, einen Feuchteschutz aufzubringen, um die weitere Korrosion der Bewehrung zu hemmen. Dieser soll nach der Entnahme möglichst vieler Eisenteile und Schließen der Risse im Stampfbeton erfolgen. Zudem soll die durch partielle Rückwitterung verursachte raue Oberfläche des Kunststeins etwas beruhigt werden.
