JAHRESINFO 2007

DBU-Projekt „Ökologische Mauersanierung in einem geschützten Landschaftsbestandteil am Beispiel der Zitadelle in Mainz“

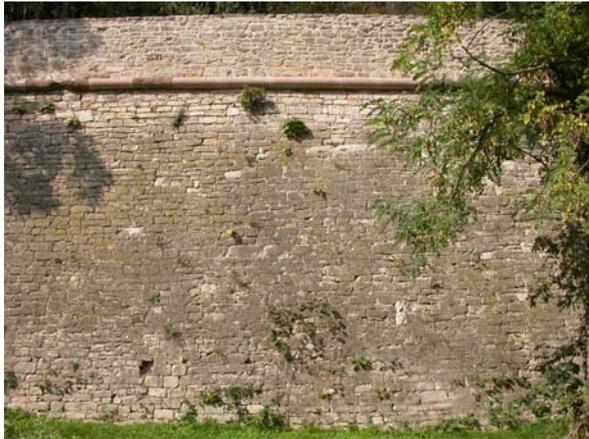
Zustand der Escarpenmauer ein Jahr nach der Sanierung.

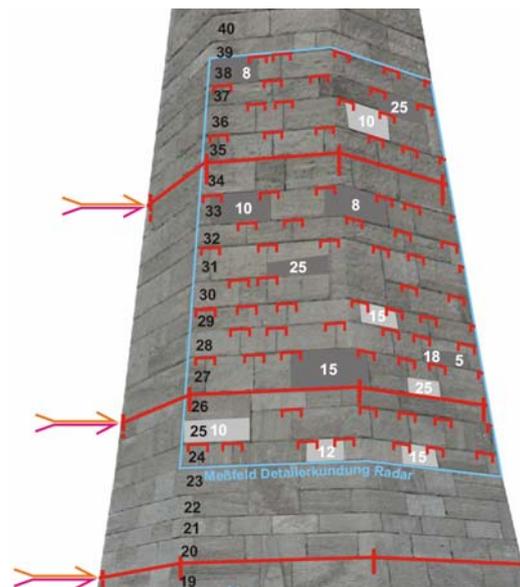
Bei Blitzschutzarbeiten am Turm der 1956 erbauten Epiphaniaskirche in Frankfurt wurde festgestellt, dass in einzelnen Lagerfugen die Mörtel stark schadhaft und partiell ausgewittert waren, während in den dazwischen liegenden Fugen das Fugennetz weitgehend intakt war. Dies ließ vermuten, dass in den betroffenen Lagen Ringanker eingelegt sein könnten und möglicherweise deren Korrosion zum Aufsprengen der Fugen geführt haben könnte.

Um zu prüfen, ob und wo Anker vorhanden sind und in wiefern Korrosion eine Rolle spielt, wurden zunächst durch die Gesellschaft für Geophysikalische Untersuchungen (GGU) aus Karlsruhe zerstörungsfreie Untersuchungen mittels Metalldetektoren, Georadar und elektrochemischem Potentialverfahren durchgeführt. Es zeigte sich, dass in jede 7. – 9. Lagerfuge Ringanker aus Flacheisen eingelegt sind, die an den Eckpunkten durch vertikale Dollen miteinander und mit den Steinquadern verbunden sind. Ihre Lage korrespondiert mit den offenen Fugen. Zudem sind fast alle Quader durch Eisenklammern mit ihren Nachbarn verbunden. An etlichen Muschelkalkquadern finden sich Hinweise auf Risse oder Schalenablösungen in Tiefen von 5 bis 25 cm.

Teil des Turmhelms der Epiphaniaskirche in Frankfurt. Rot: Metallteile, orange: Offene Fugen, schwarz: Nummerierung der Steinlagen, weiß: Tiefenlage von Rissen bzw. Schalenablösungen. Grafik: GGU, Karlsruhe.

Anhand weniger Maueröffnungen konnte visuell und messtechnisch bestätigt werden, dass die Metallkorrosion begonnen hat, aber noch nicht kritische Zustände erreicht hat. Dennoch muss auf den Beginn der Korrosion durch geeignete Maßnahmen reagiert werden. Die sehr aussagekräftigen Ergebnisse der zerstörungsfreien Untersuchungen sind eine wesentliche Grundlage für die Konzeption der notwendigen Maßnahmen.
