JAHRESINFO 2001

Hydrophobierung von Naturwerkstein

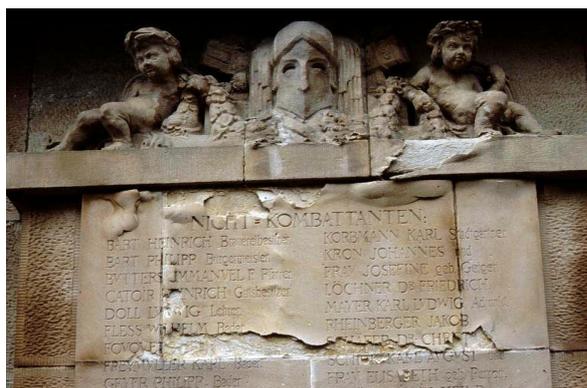
Ausschnitt aus der Nichtkombattantentafel des Kriegerdenkmals von 1911 auf dem Bahnhofsplatz in Bad Dürkheim. Vor ca. 15 Jahren wurden die gelben Buntsandsteine hydrophobiert. Heute zeigen sich dünne Schalen als Folgeschäden dieser Maßnahme. Mit derartigen Folgeschäden von Hydrophobierungen musste sich das IFS im Jahr 2001 mehrfach auseinandersetzen.

Nachdem es in den letzten Jahren ruhiger geworden war, wurde dieses Thema im Jahr 2001 an diversen Baustellen von der Industrie wieder ins Spiel gebracht. Da uns und andere an vielen Objekten die Langzeitprobleme hydrophobierter Natursteine beschäftigen (siehe Abbildung), sei hier in knapper Form auf die für den Einsatz am Baudenkmal wichtigen Fakten hingewiesen.

Hinterwanderungen hydrophobierter Oberflächen durch Feuchteintrag, z.B. über offene Fugen, undichte Dachanschlüsse, defekte Regenrinnen und Fallrohre haben an vielen Objekten zur flächigen, schalenartigen Ablösung der hydrophoben Oberflächzone geführt (siehe Abbildung).
