JAHRESINFO 2002

IFS-Tagung „Salze im historischen Natursteinmauerwerk“

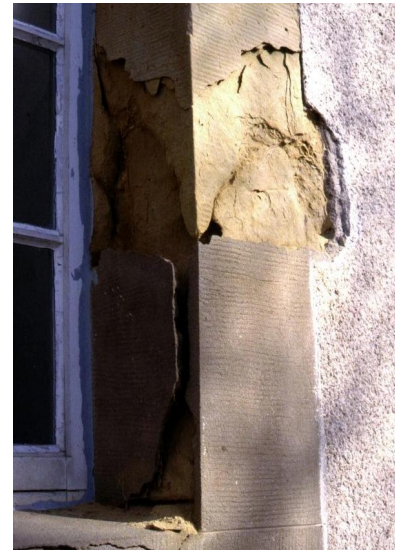
*Durch Salze geschädigtes Sandstein-
gewände an der
evangelischen
Kirche in
Wommen
(aus IFS-Bericht
Nr. 14)*
