JAHRESINFO 2013

Wintereinhausungen von Natursteinskulpturen

Fassadenplatten fallen moderner Normung zum Opfer

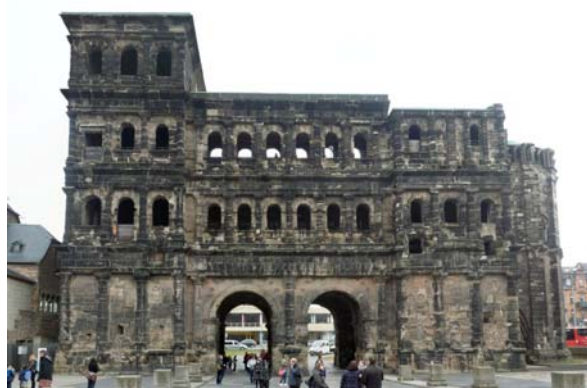
Trier, Porta Nigra

Analyse umweltbedingter Schmutzkrusten und abgestufte Reinigung an den Werksteinen der Porta Nigra in Trier

In einem seit 2013 ebenfalls von der DBU geförderten Projekt wird die Verschmutzung der Steinoberflächen der Porta Nigra in Trier und die Möglichkeit ihrer Reinigung untersucht. Bewilligungsempfänger ist die Stabsstelle Bau und Technik der Generaldirektion Kulturelles Erbe Rheinland-Pfalz. Der Name Porta Nigra ist seit dem Mittelalter belegt. Er deutet bereits auf eine intensive Verschmutzung der ursprünglich hellen Sandsteinoberflächen in vorindustrieller Zeit hin. Die restauratorische Zustandsaufnahme unterscheidet verschiedene Arten und Intensitäten von Verschmutzungen. Wie von zahlreichen anderen Baudenkmalen bekannt, zeigt sich auch an der Porta Nigra, dass die schwarzen Krusten bereichsweise zu Schäden an der Natursteinsubstanz führen, während in anderen Bereichen die verschmutzte Steinoberfläche stabil erscheint. Mittels überwiegend zerstörungsfreier und zerstörungssarmer Untersuchungsmethoden wird der Zustand des Sandsteins unter den Krusten und Farblasuren erfasst. Schonende, das vertraute Erscheinungsbild möglichst gering beeinflussende Reinigungsverfahren werden getestet, untersucht und bewertet. Basierend auf den naturwissenschaftlichen Ergebnissen wird ein Konzept zur Restaurierung und Konservierung der Steinoberflächen entwickelt.

Das IFS ist mit der Koordination der naturwissenschaftlichen Untersuchungen sowie mit Farbmessungen, mikroskopischen Analysen und der Erfassung von Oberflächentemperaturen am Projekt beteiligt.

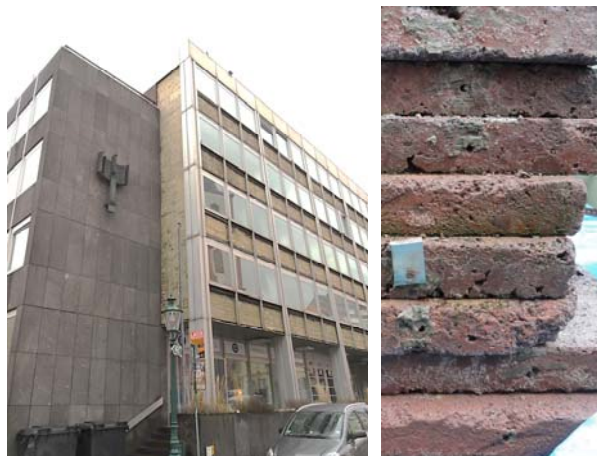
Fulda, ehemaliges Telekomgebäude. Die markant roten Michelnauer Schlackentuff Platten gestalteten die rechte Fassade, links ist schwarzer Basalt verwendet worden. Die abgenommenen Tuffplatten dürfen aufgrund ihrer geringen Biegezugfestigkeit alle nicht mehr reappliziert werden.

Durch die natürliche Verwitterung unterliegen die Fassadenplatten Schädigungen mit Materialermüdung, Ausbrüchen, Rissen oder einer Reduzierung in der Materialstärke. Häufig brechen die Verankerungen aufgrund der geringen Materialstärke oder durch Korrosion aus. Im Zuge von Sanierungen, die auch energetische und nutzungsspezifische Ertüchtigungen umfassen, wird oft der gesamte Fassadenplattenbestand abgenommen und gelagert. Geschädigtes Material wird ausgesondert, entsprechendes Ersatzmaterial wird benötigt. Sowohl Ersatzmaterial als auch das oftmals noch durchaus intakte original Plattenmaterial werden nach heutigen Anforderungen unter statisch-konstruktiven Ansprüchen v. a. auf Biegezugfestigkeit und der Ausbruchslast am Ankerdorn von amtlichen Materialprüfanstalten untersucht. Hier erfüllen oft die verwendeten Gesteine nicht die aktuell geforderten Kennwerte, mit dem Ergebnis, dass eine Zulassung und Wiedereingliederung in die Fassadengestaltung nicht erfolgen darf. "Geeignete" Austauschmaterialien können jedoch das optische Erscheinungsbild des Denkmals markant verändern.

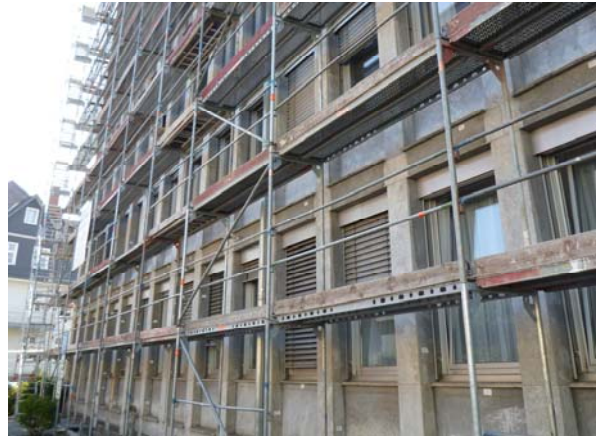
Wetzlar, ehem Verwaltungsgebäude, Fa. Buderus, Krensheimer Muschelkalk, Goldbank. Das größte Manko der Fassade liegt in den zu klein und zu gering dimensionierten Aufhängungen. Die Steinplatten sind meist nur an 2 Punkten verankert und nicht wie gefordert durch eine 4-Punktaufhängung. Des Weiteren sind die Aufhängungen stark korrodiert.
