## TÄTIGKEITSBERICHT 2023

### SCHÄDEN AN HISTORISCHEN BAUWERKEN DURCH BODENVERÄNDERUNGEN INFOLGE KLIMAWANDEL

### BERATUNGEN UND UNTERSUCHUNGEN

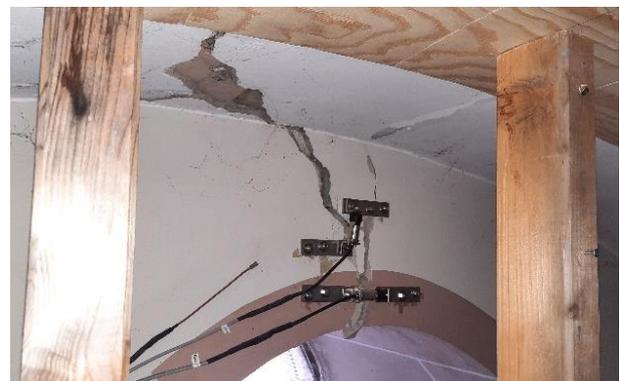
Abb. 1: Synagoge Worms, Rissmonitoring (Innenraum)

Als prominente Beispiele seien zu den Gebäudeschäden durch Klimawandel beispielsweise die Gründerzeitfassaden der Stadt Offenbach oder auch die Synagoge in Worms als wesentlicher Bestandteil des unlängst ausgewiesenen Weltkulturerbes genannt. An der Synagoge Worms, Teil des UNESCO-Weltkulturerbes SchUM-Stätten, treten seit einiger Zeit starke Rissbildungen auf, die nach umfassenden Untersuchungen Ton- oder Lehm-schichten zugeordnet werden können, die bereits bei der Errichtung unter dem Fundamentmauerwerk eingebaut wurden oder im gewachsenen Boden vorhanden sind. Die Austrocknung dieser Schichten führt zu ausgeprägten Setzungen des Bauwerks, die mittlerweile zur Standsi-

cherheitsgefährdung des Gebäudes führten und umfangreiche temporäre Abstützungen erforderlich machten (Abb. 1). Die bauüblichen Maßnahmen zur Nachgründung, Fundamentunterfangung und Bodenertüchtigung, wären im vorliegenden Fall mit negativen Auswirkungen auf die archäologischen und bauhistorischen Befunde verbunden gewesen. Daher wurde die Frage nach anderen, vorrangig konservatorischen Konzepten laut. Insbesondere ein Management des Feuchtegehaltes im Baugrund soll dabei weitere Setzungsprozesse verhindern.

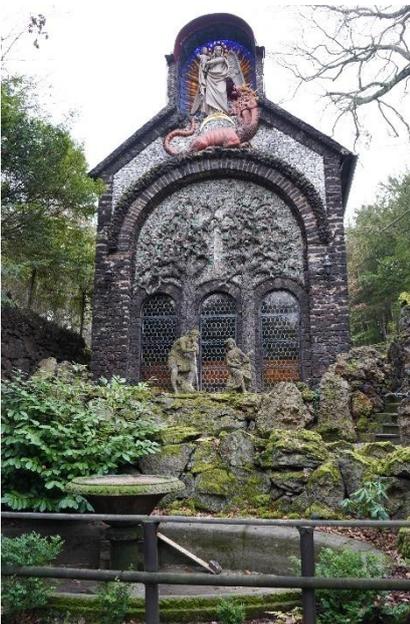
Arenberg, Pfarrer-Kraus-Anlage

**Arenberg** (RP), Pfarrer-Kraus-Anlage, Umgang mit Defekten und Fehlstellen innerhalb der Stationen mit diversen Stein- und Mineralqualitäten (A, U)

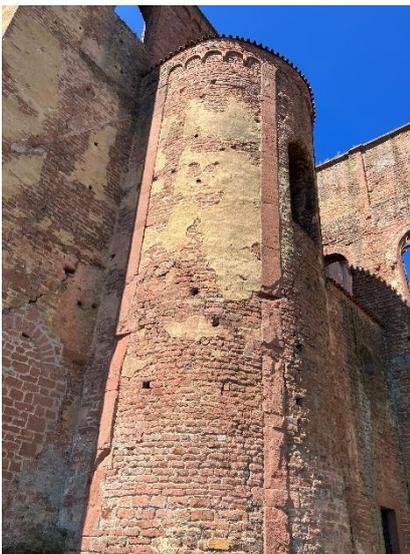
Bad Dürkheim, Klosterruine Limburg

**Bad Dürkheim** (RP), Klosterruine Limburg - Krypta, Empfehlung Opferputz (A, U)

**Bad Dürkheim** (RP), Klosterruine Limburg - Salische Putze, Materialuntersuchung und Empfehlungen zur Konservierung (B, U)

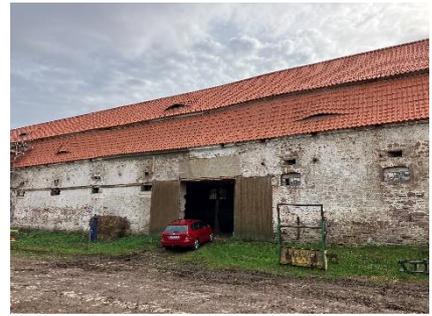
*Bendeleben, Schafstall*

**Bendeleben** (TH), Schafstall, Mörtelempfehlung für Mauerwerksinstandsetzung (A, U)

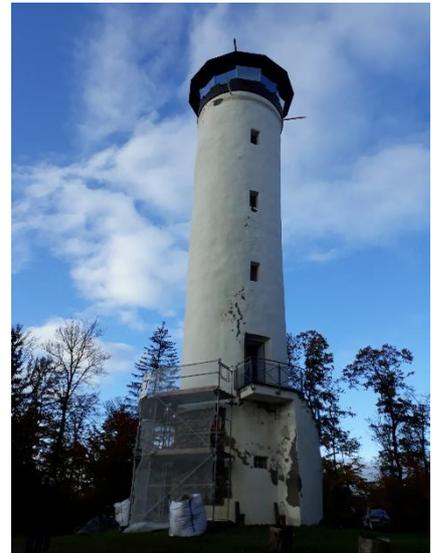
*Biedenkopf, Kaiser Wilhelm-Turm auf der Sackpfeife*

**Biedenkopf** (HE), Kaiser Wilhelm-Turm auf der Sackpfeife, Putzschäden außen, defekte Betontreppe innen (A, U)

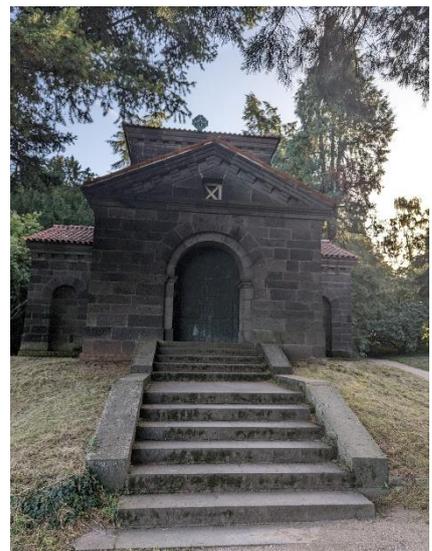
*Darmstadt, Neues Mausoleum im Park Rosenhöhe*

**Darmstadt** (HE), Altes & Neues Mausoleum im Park Rosenhöhe, Mörtelanalytik, Salzbelastung (A, U)

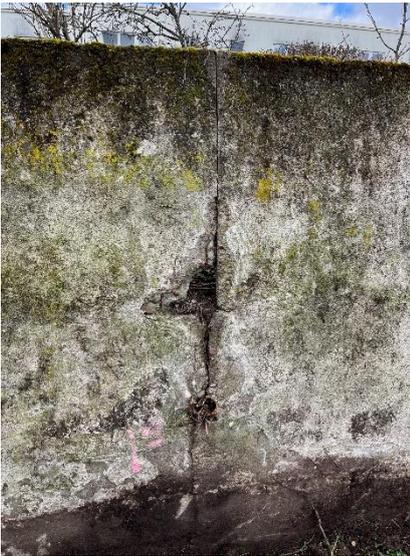
Frankfurt a. M., Siedlung Römerstadt

**Frankfurt a. M.** (HE), Siedlung Römerstadt, Bastionsmauer, Betonsanierung, Edelputz (B, U)

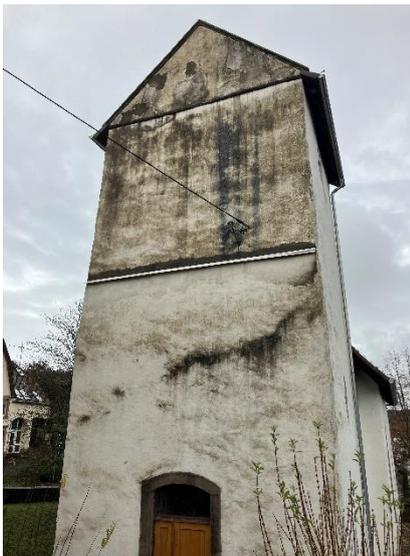
Gersheim-Walsheim, ev. Kirche

**Gersheim-Walsheim** (SL), ev. Kirche, Schäden am Außen- und Innenputz (A, U)

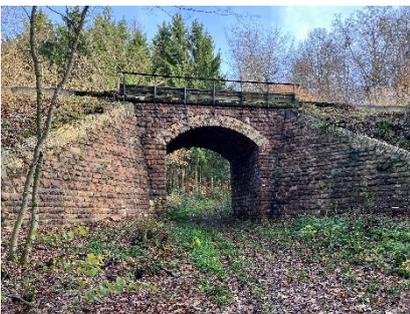
Halsenbach, Eisenbahnüberführung

**Halsenbach** (RP), Eisenbahnüberführung, Materialempfehlung (A)

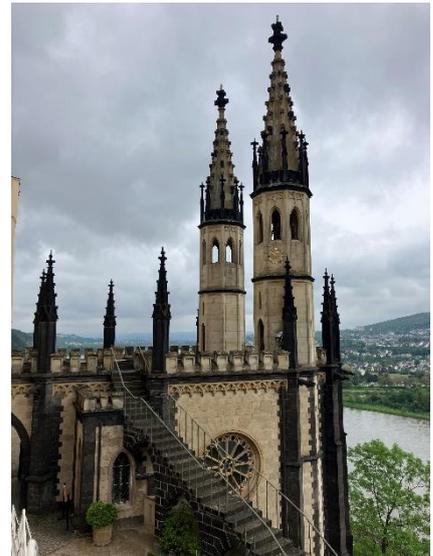
*Koblenz, Schloss Stolzenfels*

- Koblenz (RP)**, Schloss Stolzenfels, Sanierung Stützmauern (B, U)
- Koblenz-Arenberg (RP)**, Pfarrer-Kraus-Anlage, Identifizierung der Steine und Minerale innerhalb der religiösen Parklandschaft, Auswahl an Reparaturmörtel und Arbeitstechnik (A)

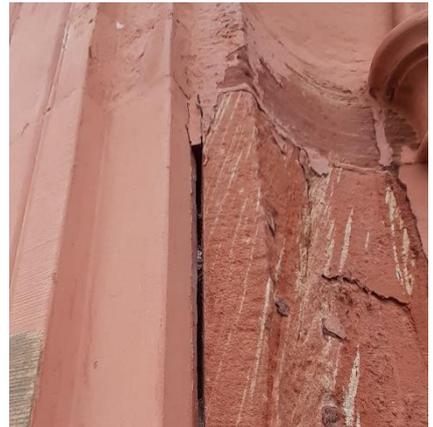
*Koblenz, Portal ehem. Dominikanerkloster*

- Koblenz (RP)**, Portal ehem. Dominikanerkloster, Weißer Gasse 6, Reinigung von Altfarbe, Sandsteinrestaurierung (A)
- Koblenz (RP)**, Reiterstandbild Kaiser Wilhelm, Deutsches Eck, Stein- und Mörtelempfehlung (A, U)

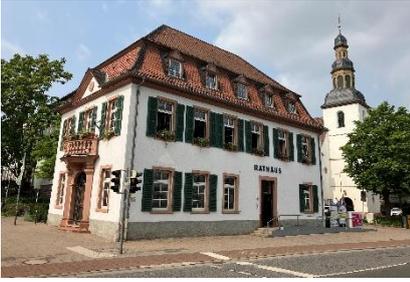
Lampertheim, altes Rathaus

**Lampertheim** (HE), altes Rathaus, Sanierung im Bereich des  
Gebäudesockels (A, U)

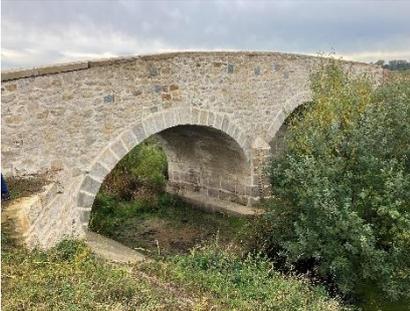
Lorsch, Alte Postbrücke

**Lorsch** (HE), Alte Postbrücke, Beurteilung Ausführung der Fugen-  
sanierung (A)

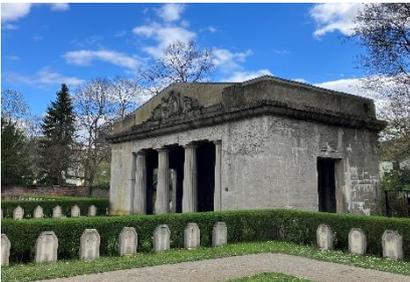
Ludwigshafen, Ehrenhalle Hauptfriedhof

**Ludwigshafen** (RP), Ehrenhalle am Hauptfriedhof, Betoninstandsetzung  
(A, U)

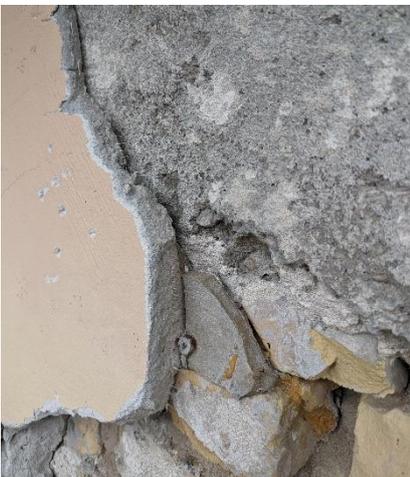
Mainz, Goetheschule

**Mainz** (RP), Goetheschule, Leibnizstr. 67, Ablösungen des Außenputzes  
(A, U)

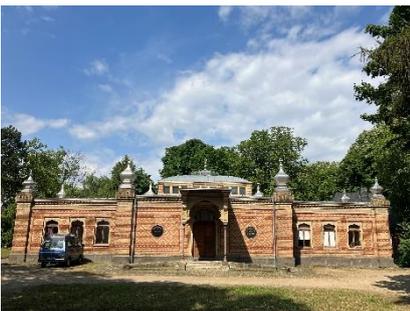
Mainz, Jüdischer Friedhof, Trauerhalle

**Mainz** (RP), Jüdischer Friedhof, Trauerhalle auf dem Hauptfriedhof,  
Verblechung Mauerkrone und Feuchteproblematik (A)

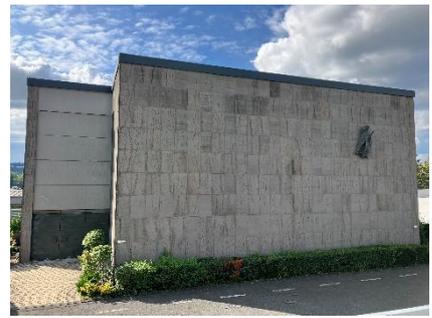
Melsungen, Kirche St. Mariä Himmelfahrt

**Melsungen** (HE), Kirche St. Mariä Himmelfahrt, Schäden an Bodenplatten (A, U)

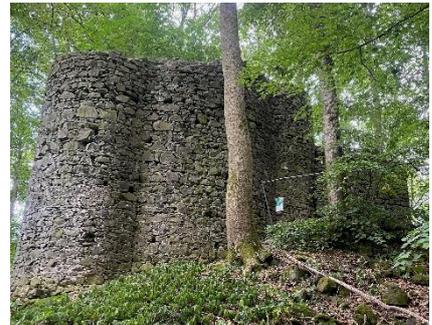
Mengerskirchen, Burgruine Maienburg

**Mengerskirchen** (HE), Burgruine Maienburg (Eigenberg), Untersuchung vorhandener Mörtel und Empfehlung für geeignete Mörtel, Fug- und Setzmörtel (A, U)

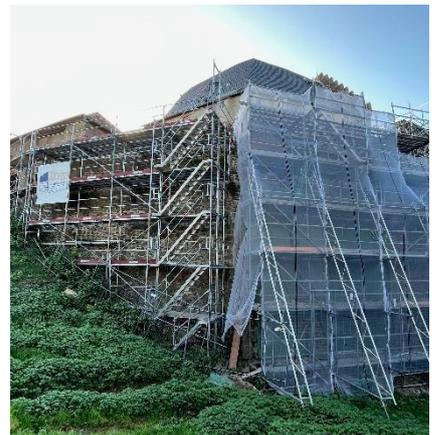
Otzberg, Veste Otzberg

**Otzberg** (HE), Veste Otzberg, Verfugung von Umfassungsmauern, Ausbildung eines Wehrgangs, Forschungsobjekt zu ausgewählten Kalkmörteln (B)

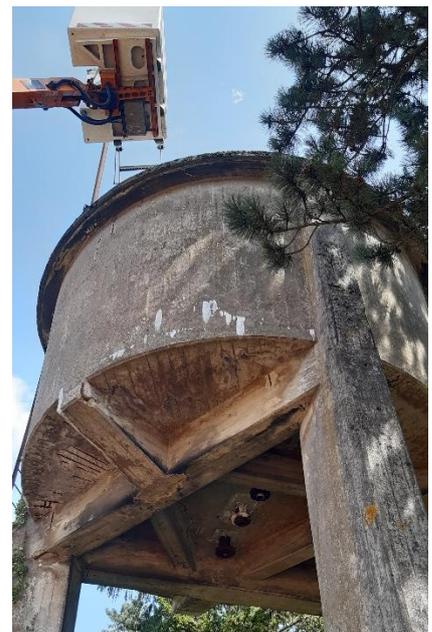
Saarbrücken, Wasserhochbehälter Hauptfriedhof

**Saarbrücken** (SL), Wasserhochbehälter Hauptfriedhof, Betoninstandsetzung (A)

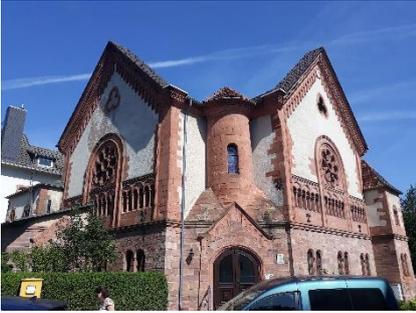
Schlüchtern, ehem. Synagoge

**Schlüchtern** (HE), ehem. Synagoge, Salzbelastung des Mauerwerks innen und außen, Analyse Innenputz (A, U)

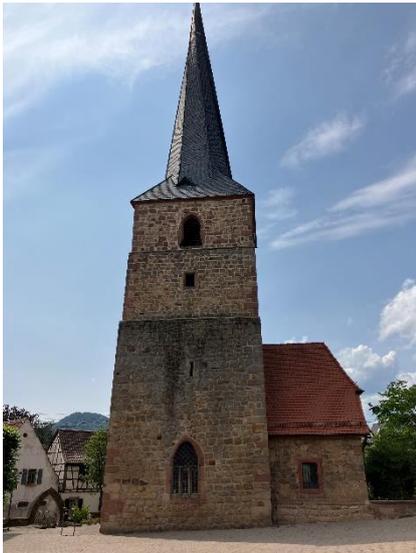
Siebeldingen, Simultankirche St. Quintinus

**Siebeldingen** (RP), Simultankirche St. Quintinus, Putzschäden im Chorinnenraum (A, U)

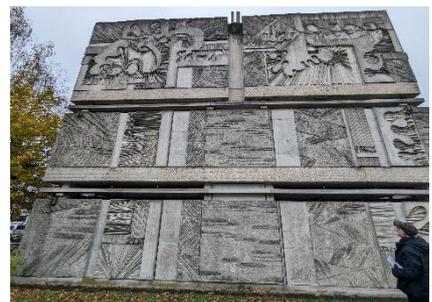
Wörth am Rhein, Europa-Gymnasium

**Wörth am Rhein** (RP), Europa-Gymnasium, Betoninstandsetzung, Schäden durch Korrosion der Bewehrung (A)

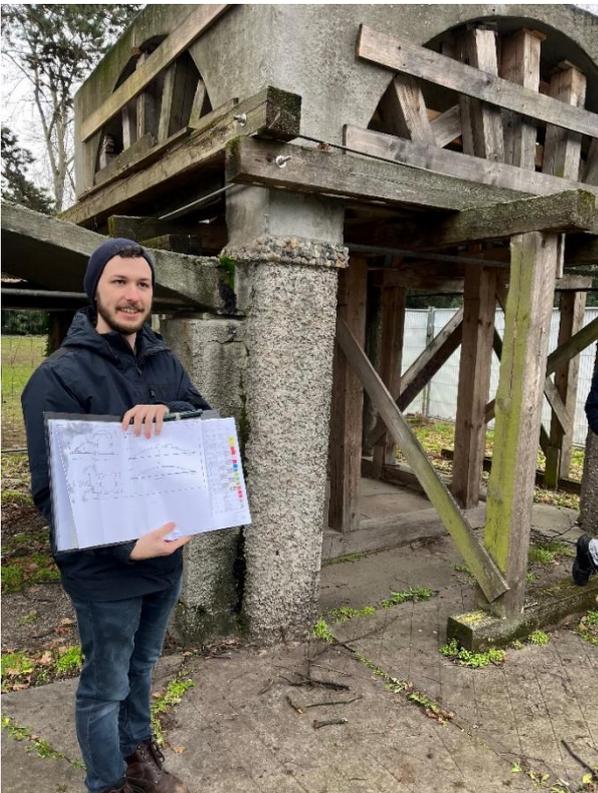
Abb. 2: Herr Grillich M.A. im Rahmen des Schulprojektes „denkmal aktiv - Kulturerbe macht Schule“, Betonmodelle im Dreieichpark, Offenbach

Frau Dr. Hannah Völker erläuterte deren geschichtliche Bedeutung und ihren Denkmalwert und Herr Philipp Grillich M.A. leitete die Schülerinnen und Schüler an, eine Schadenskartierung vorzunehmen (Abb. 2). Dazu erschien auch ein Zeitungsartikel mit der Überschrift „Ein bauhistorisches Kleinod“ in der Offenbach-Post, ein Beitrag zur Öffentlichkeitsarbeit. Es ist zu hoffen, dass die Stadt Offenbach zeitnah ausreichende Schutzmaßnahmen für die Denkmäler bereitstellt.

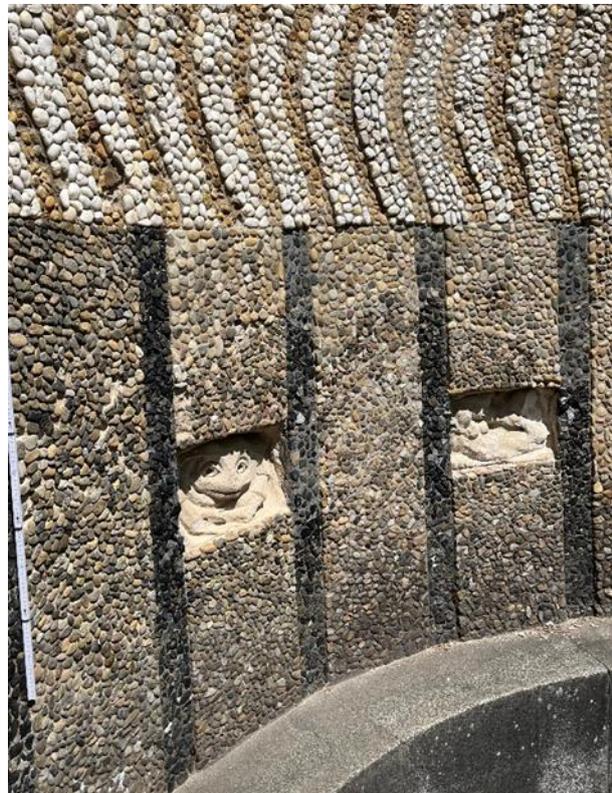
Abb. 3: Detail des Bacchusbrunnens (Kieselmosaik), Mathildenhöhe, Darmstadt

**Darmstadt** (HE), Mathildenhöhe, Bacchusbrunnen, Feuchtigkeitsproblematik - Steinrelief (Savonneres-Kalkstein), Salze, Instandsetzung (A, U)
