TÄTIGKEITSBERICHT 2019

BEHUTSAME BETONINSTANDSETZUNG

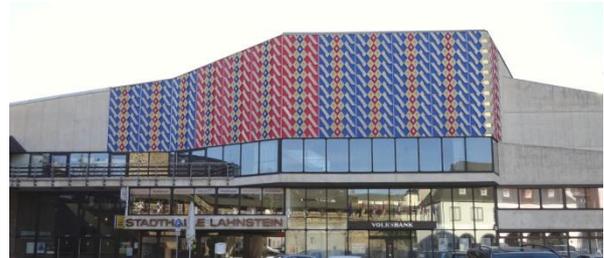
Lahnstein, Stadthalle, Fassade zum Salhofplatz

Als Beispiel für solch eine behutsame Betoninstandsetzung kann die von Otto Herbert Hajek 1972/73 gestaltete Fassade der Stadthalle Lahnstein genannt werden. Im Rahmen eines von der Deutschen Bundesstiftung Umwelt geförderten Forschungsprojektes („Modellhafte, denkmalgerechte Instandsetzung von Betonbauten am Beispiel der Stadthalle Lahnstein“) konnten vertiefte Voruntersuchungen und darauf basierend eine Instandsetzungsmaßnahme durchgeführt werden, bei der ca. 1000 kleine Reparaturstellen vierungsmäßig ausgearbeitet und mit farblich und technisch angepasstem Instandsetzungsbeton geschlossen wurden. Die Ergebnisse dieses Projektes sind im IFS-Bericht Nr. 56 publiziert.

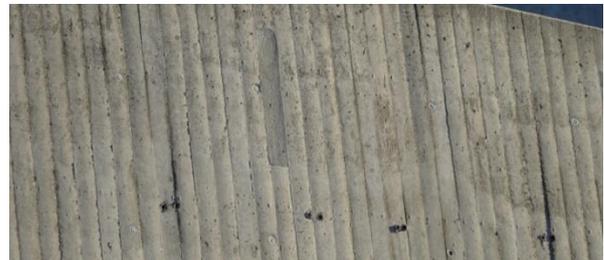
Reparaturstellen im weißen Sichtbeton

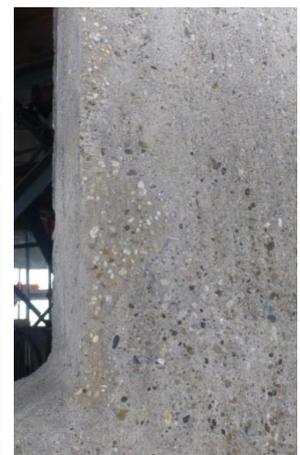
Reparaturstelle (links) mit farblich und strukturell an den Altbeton angepasstem Mörtel

an objektspezifische Anforderungen. Die Ergebnisse wurden auf einer Fachtagung in Esslingen präsentiert und publiziert (Bundschuh et al., 2019, siehe ALLGEMEINE PUBLIKATIONEN). Am Glockenturm der kath. Kirche St. Martin in Idstein (erbaut 1965) konnte das System 2019 erstmals eingesetzt werden.

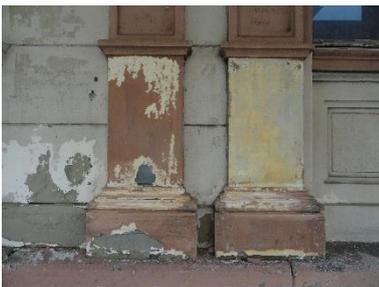
Bad Homburg, Am Hohlebrunnen, Reinigungsmuster auf mehrfach überstrichenem Schilfsandstein

Bad Homburg (HE), Am Hohlebrunnen 2, Putz- und Steinschäden, Sanierungskonzept (A)

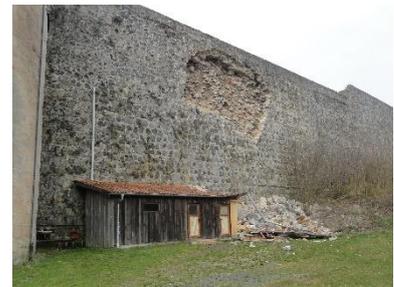
Breitenbach, Burg Herzberg, umfassende Mauerausbrüche der Außenschale

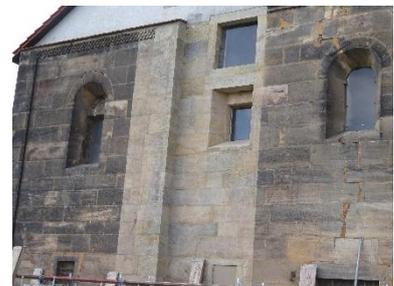
Erfurt, Peterskirche, Musterfläche Steinreinigung

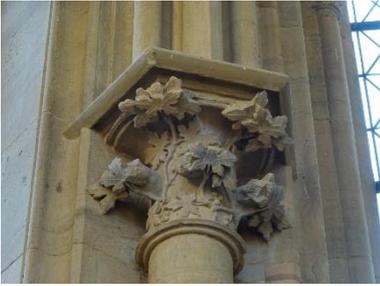
Fürfeld, Hof Iben, Schäden am Blattkapitell

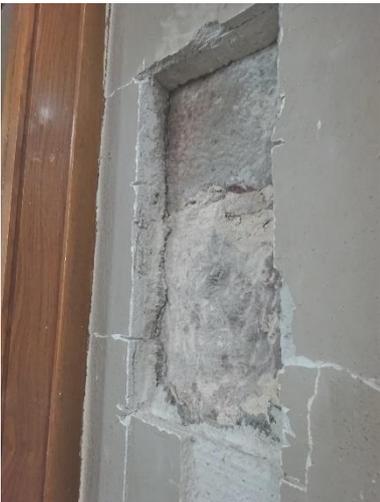
Großenlüder, St. Georg, Sanierputz auf Innenwand

- Großburschla (TH)**, Marktstr. 18, Schadstoffbelastung (A)
- Großenlüder (HE)**, St. Georgskirche, Mörtelempfehlung (A, U)
- Großenritte (HE)**, ev. Kirche (Umfassungsmauer), Mauerausbruch, reparierende Maßnahmen mit Mörtel- und Steinempfehlungen (A)

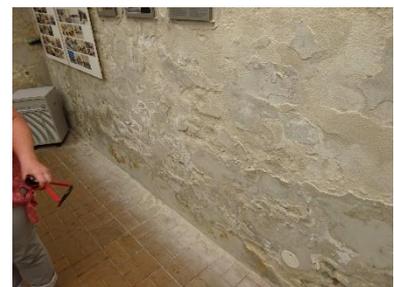
Hohenleuben, Museum Reichenfels, Putzschäden

Hohenleuben (TH), Museum Reichenfels, Feuchte- und Salzbelastung (A, U)

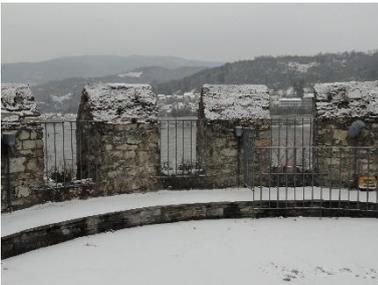
Lorch, Stadtmauerturm „Strunk“, defekte Fugennetze innerhalb der Zinnen, Blick auf den Rhein

Lorch (HE), Stadtmauerturm "Strunk", statische und fugentechnische Schäden, Entwässerung (A)

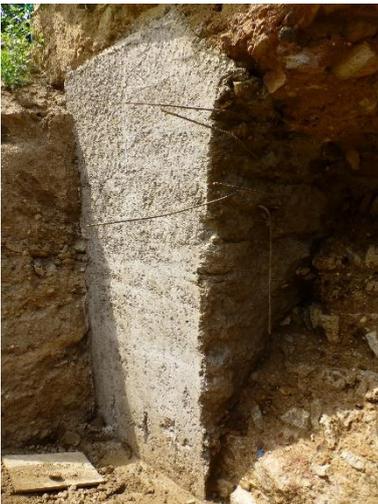
Mainz, Drususstein, Unterfangung mit Kalkbeton

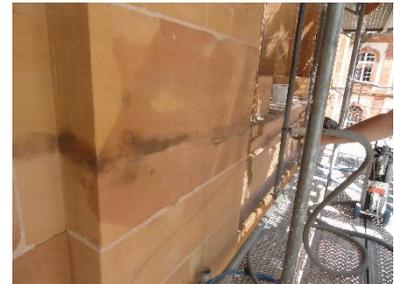
Mettlach-Abtei, Villeroy & Boch, Versuch der Reduzierung der Verschwärzung mittels Mikrostrahlen

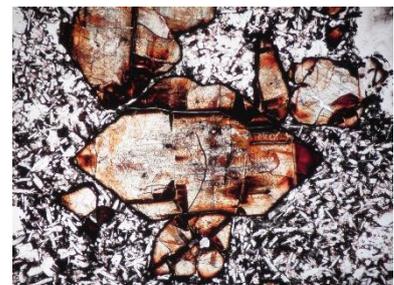
Namborn, kath. Kirche Maria Himmelfahrt, Dünnschliff des vulkanischen Baumaterials Weiskirch, Bildbreite: 1,3 mm

- Mürtenbach** (RP), Bertradaburg, Mörtelschäden (A)
- Namborn** (SL), katholische Kirche Maria Himmelfahrt, Schäden an den steinsichtigen Fassaden durch Feuchte und mangelhafte Sanierung, Möglichkeiten einer Verputzung (A, U)

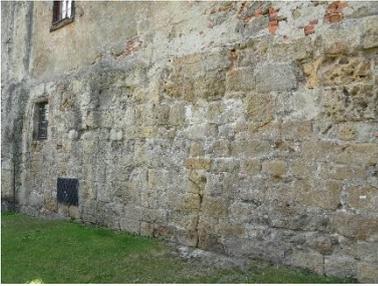
Ranis, Burg, starke Salzbelastung des Mauerwerks

- Ranis** (TH), Burg, Putz, Salzbelastung im Mauerwerk und Steinanalyse, Konzepte zur Fassadenrestaurierung (A, U)
- Reichelsheim-Heuchelheim** (HE), ev. Kirche, feuchtes Sockelmauerwerk, Putzempfehlung (A)

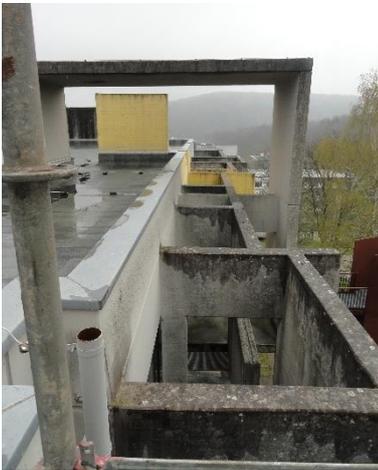
Saarbrücken, Mensa Universität, Begutachtung der Betonkonstruktion, konstruktiv bedingte Feuchtebelastung

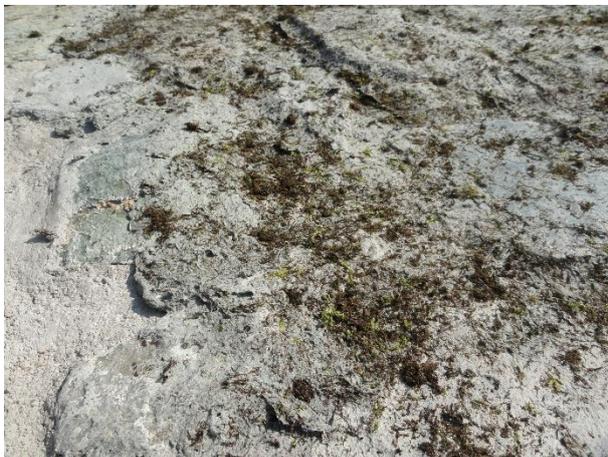
Stark vertrocknete Moosansiedlung während des Sommers.

Die Wiederbesiedlung der Maueroberflächen mit Moosen auf den verschiedenen Substraten kam erst mit den feuchtkühlen Herbsttagen in Schwung, die bis dahin schlummernden Keime trieben dann schnell aus.
