JAHRESINFO 2003

Antigraffitimittel für Natursteindenkmäler?

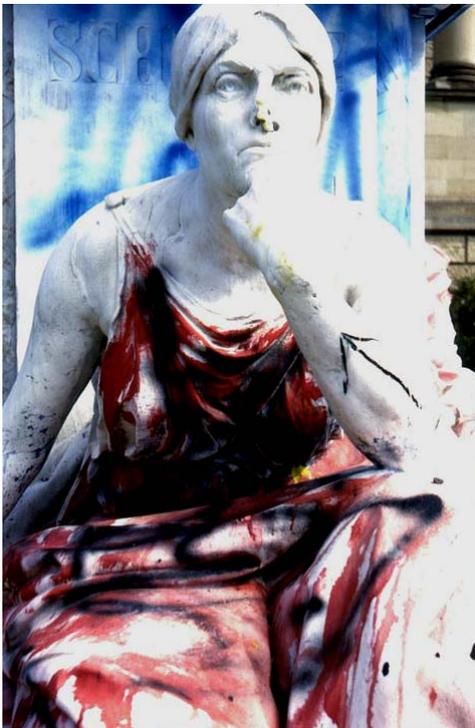
Frauengestalt am Schiller-Denkmal in Wiesbaden. Die Marmorskulpturengruppe war 1997 Ziel von Graffiti-Anschlägen
