JAHRESINFO 2008

WTA-Merkblatt Gipsmörtel

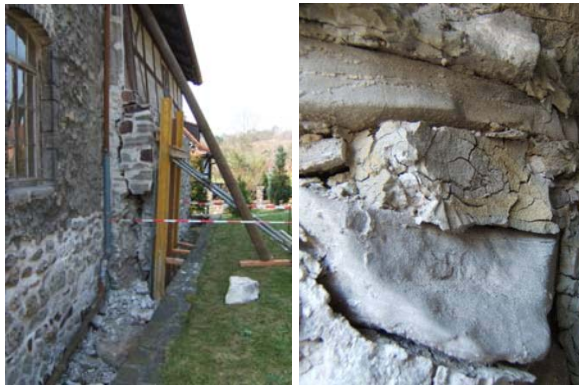
Teileinsturz gipshaltigen Mauerwerks und Zersetzung des Injektionsmörtels infolge Treibmineralbildung durch Reaktion des Gipses mit einem modernen Verpressmörtel.

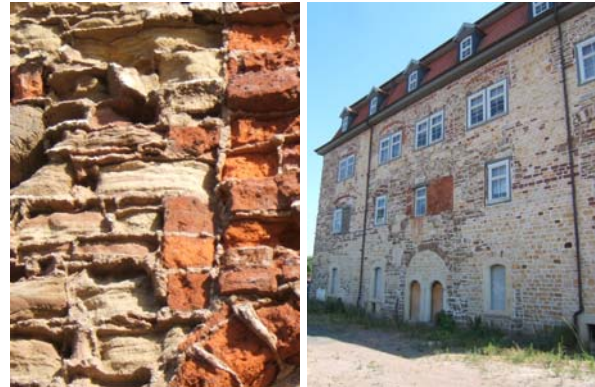
Mauerwerk mit historischen Gipsmörteln vor und nach der Instandsetzung mit modernen Gipsmörteln.

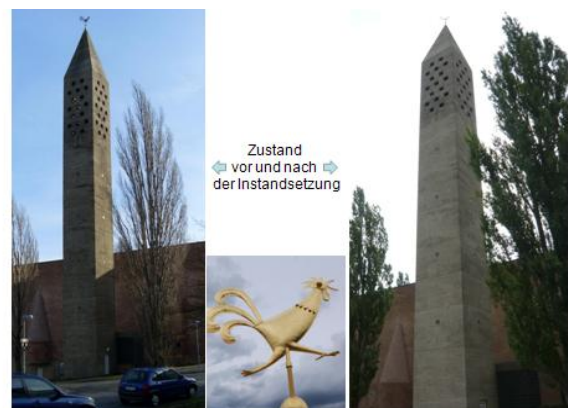
Auch der Glockenturm der Fatimakirche wurde mittlerweile im 2. Bauabschnitt mit einem sehr gut angepassten Material restauriert.
